TRABAJO DE SUFICIENCIA PROFESIONAL

REHABILITACIÓN Y REPARACIÓN DEL TERMINAL

PORTUARIO DE ILO, DISTRITO Y PROVINCIA

DE ILO, DEPARTAMENTO DE MOQUEGUA

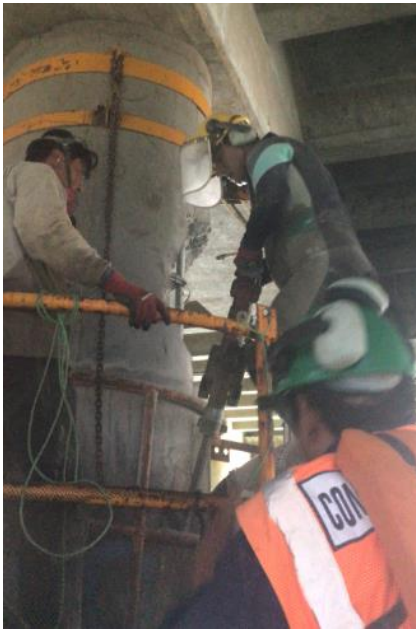
Figura 4.

Se han encontrado daños en los encamisetados, fisuras, grietas y desprendimientos superficiales de concreto sin presencia visual de oxidación de armaduras y grietas y pérdidas de concreto con presencia visual de oxidación de armaduras a la vista.

Picado de encamisetado dañado sobre andamio circular.

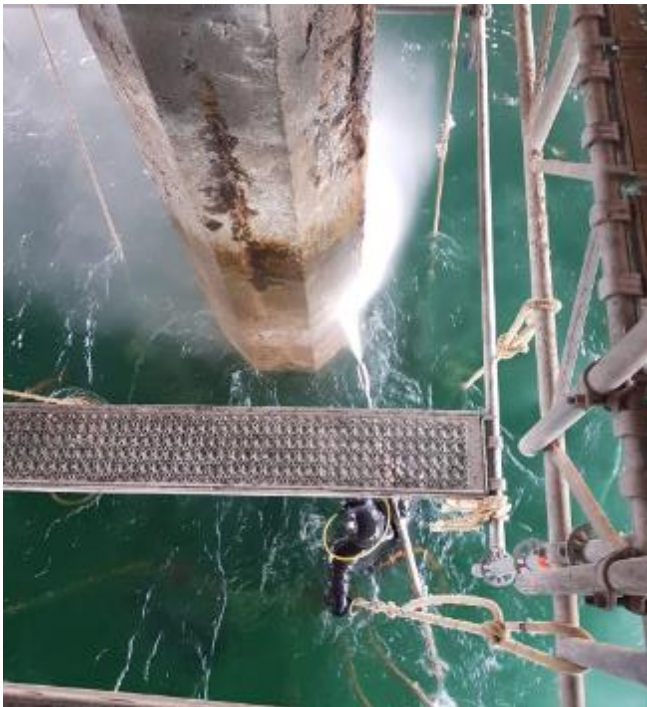
Figura 7.

Limpieza con Pistola Water Jetting.

Con una pistola Water Jetting se hará la limpieza de la zona emergida del Pilote y de la zona sumergida se realiza la limpieza con rasqueta retirando vegetación y vida marina que se haya podido acumular, asegurándose de esta manera que no exista deslizamiento vertical. Según Carmona, Carmona y Carmona (2007), “Anterior a la inspección los pilotes fueron limpiados por medio de chorro de arena con agua y fueron dragados 2 m de suelo alrededor de algunas de ellas para que fuese posible observar la extensión de los daños por medio de las inspecciones subacuáticas”.

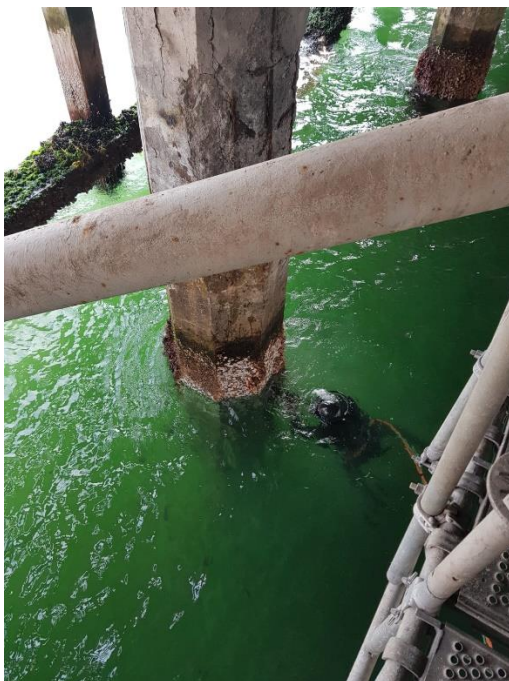
Figura 21.

Limpieza de pilote con rasqueta

Terminado la limpieza, se identifica las fisuras y/o grietas en las 08 caras según el mapeo de la evaluación inicial y se procede con la “pistola hidro-jetting” pero usando la otra boquilla tipo “punto fino” que permite rutear las fisuras, y a las grietas se le da los 4 cm para cada lado, eliminando todo material quebradizo de los bordes y dándole la forma de “biselado-garganta” hasta llegar al concreto sano sin exponer el acero.

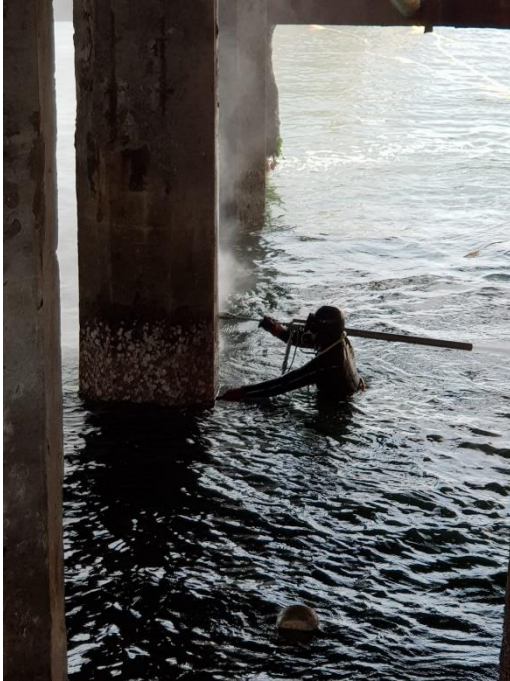
Figura 22.

Limpieza de pilote con Water Jetting.

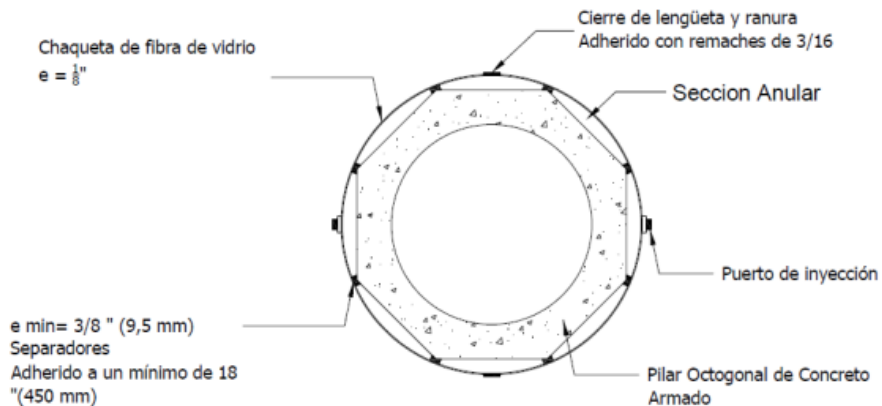
Figura 24.

Plano de resultado final post-instalación de chaqueta.

Una vez habilitada la chaqueta, se procede con el traslado de la misma hasta el pilote en cuestión. Lo primero que se hace es llevarla al mar, para esto existen dos formas. Una es izando la chaqueta por el borde de la losa del muelle, esto se hacía siempre y cuando la chaqueta mida hasta 7 metros de largo. Si la chaqueta media más de 7 metros ya no se podía izar por el borde la losa debido al peso excesivo de esta, por eso cuando sobrepasaba estas medidas se trasladaba hasta la rampa de acceso de

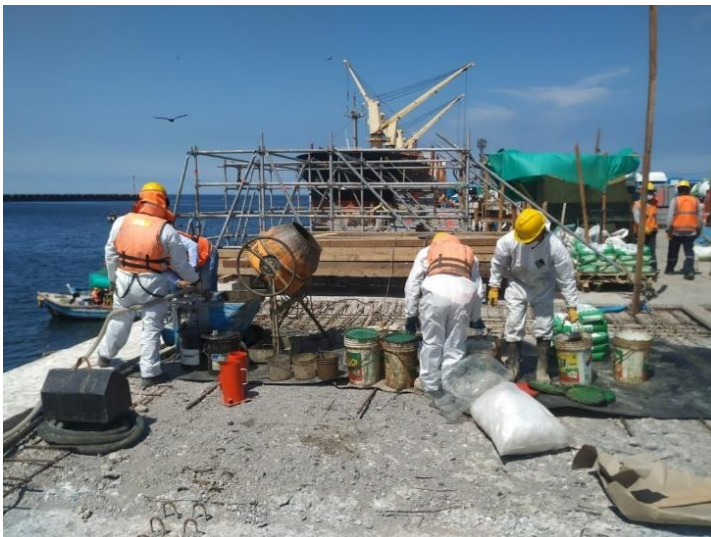
Figura 29.

Inyectado de EPOXY GROUT desde la losa del muelle.

Luego de que se instale, deberá inyectarse una pequeña cantidad de mortero EPÓXICO y dejar curar para crear un tapón en la parte inferior de la chaqueta de fibra de vidrio para prevenir cualquier derrame de mortero durante el bombeo posterior.

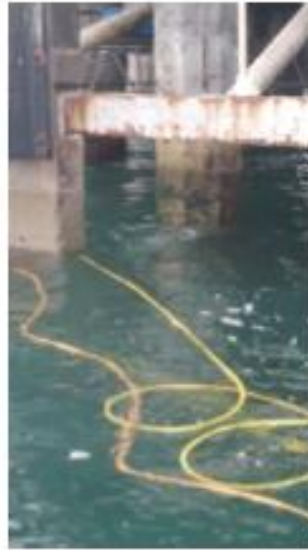
c. LIMPIEZA CON MAQUINA HIDROLAVADORA PILOTE N° 15.5B
