**UNIVERSIDAD JOSÉ CARLOS MARIÁTEGUI**

**ESCUELA PROFESIONAL DE INGENIERÍA CIVIL**

**DIAGNÓSTICO DE PAVIMENTOS FLEXIBLES EN LAS  
VÍAS ARTERIALES DE LA CIUDAD DE  
MOQUEGUA, 2019.**

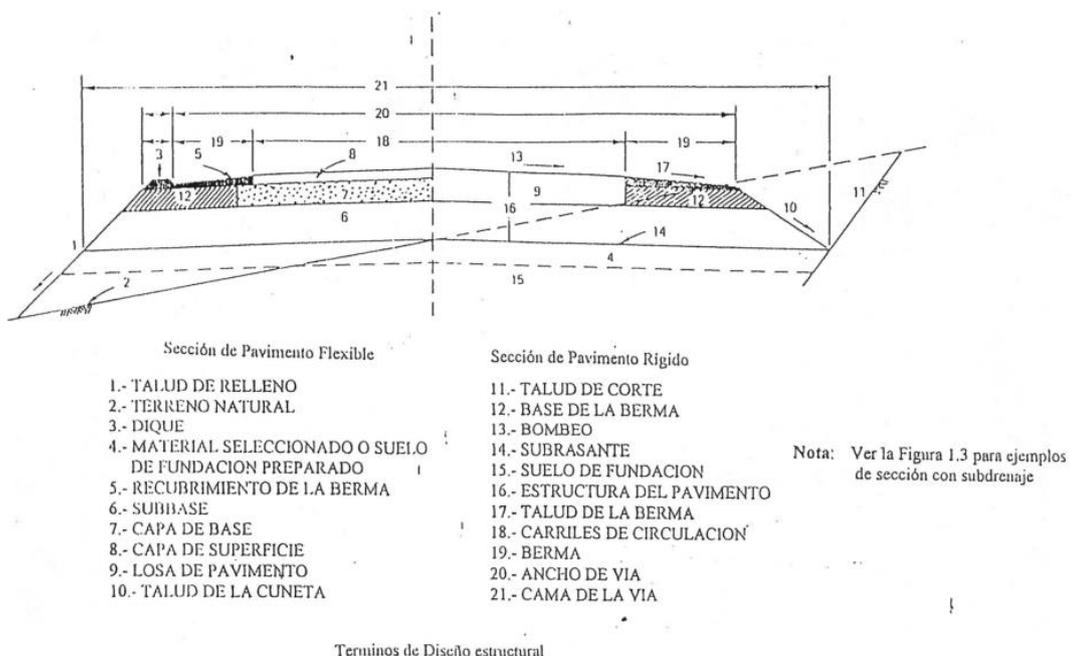
Figura 2. Sección típica de estructuras de pavimento flexible o rígido

En el caso de la Norma AASHTO (1993) cuando se refiere a un pavimento, da dos puntos de vista: el primero es el pavimento en relación al comportamiento funcional, es decir, la calidad o confort que brinda para una buena y segura transitabilidad, siempre basado en el índice de serviciabilidad; el segundo punto de vista se basa en el comportamiento estructural, esto es la condición física del pavimento. Según la guía AASHTO da el concepto de pavimento dividido en su clasificación: el pavimento flexible consiste en un suelo de fundación llamado sub rasante, esta se encuentra por debajo de las capas de sub base, base y superficie de rodadura, mientras que el pavimento rígido consiste en la capa sub rasante por debajo de la sub base y la losa.

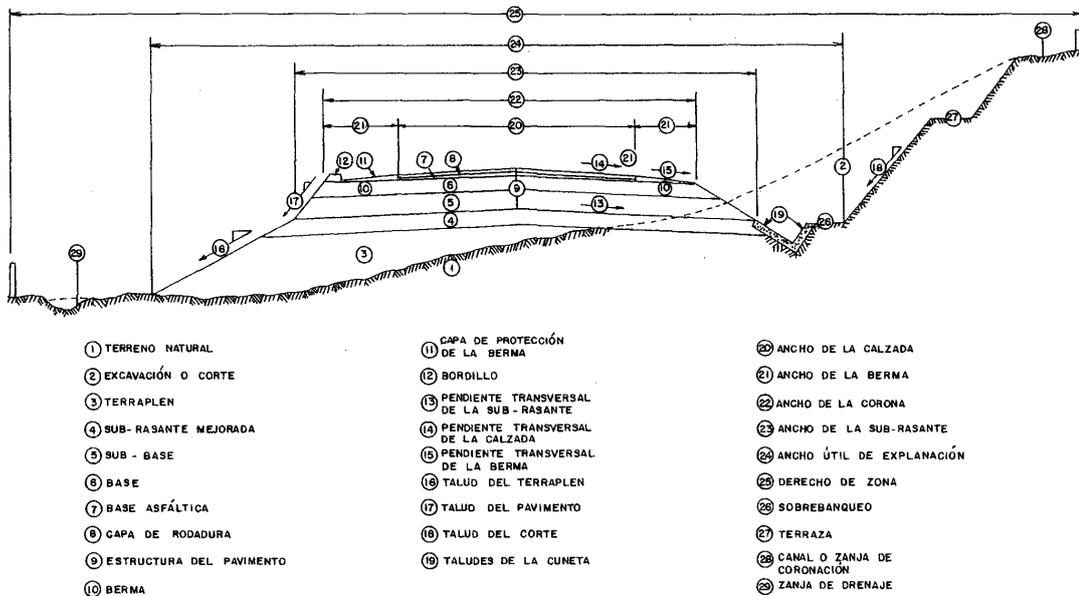
Figura 3. Sección típica de pavimento flexible

**Pavimentos flexibles.** Estructura formada por la capa de rodadura (8) mostrado en la figura 3, seguido de base asfáltica (7), que están apoyadas sobre la base (6), la sub base (5), la sub rasante mejorada (4) y el terraplén (3), el cual fue construido con material adecuado sobre el terreno natural (1); sin embargo, no es necesario que este tipo de pavimentos contengan dichas capas mencionadas, puesto que algunas pueden ser obviadas dependiendo de la necesidad de la obra.

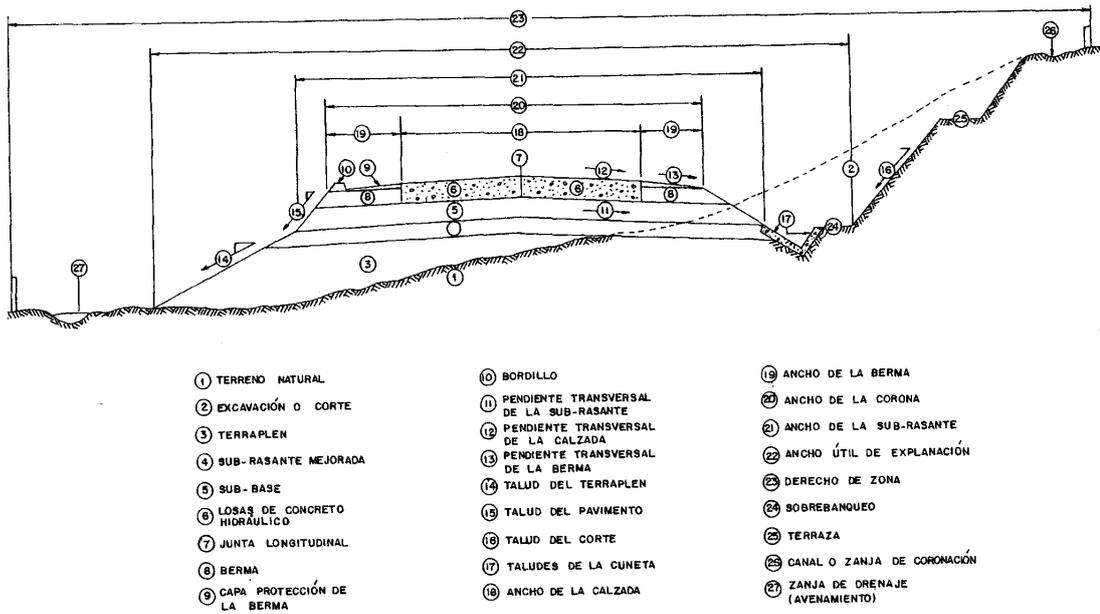
Figura 4. Sección típica de pavimento rígido

***Pavimentos rígidos.*** En este caso a diferencia de un tipo flexible, esta clase de pavimento posee menos capas, pues lo conforma un elemento de gran importancia, el cual es una losa de concreto hidráulico (6), como se observa en la figura 4, que contiene elementos comunes como son: agua, cemento, agregados y en algunos casos aditivos, se utilizan estos elementos en conjunto para aportar una mayor rigidez, así como un elevado coeficiente de elasticidad que permitirá, que los esfuerzos ocasionados por los vehículos se distribuyan en una zona más amplia del pavimento, siendo capaz de tener una mejor resistencia aun en zonas que sean débiles en la sub rasante.

Esta capa rígida descansará sobre la sub rasante o sobre cualquier otra capa que, tal vez, pueda estar incluida, pero deberá estar compuesto por material seleccionado y servirá de sub base de dicho pavimento; aunque estas capas sirvan de apoyo, tienen poco efecto en la capacidad de resistencia, debido a que la estructura dependerá de la losa.

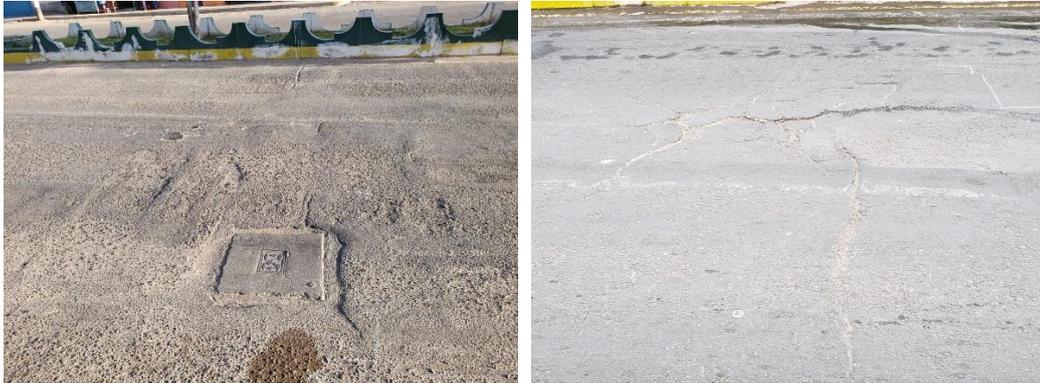
Son aquellas que se encuentran en la estructura del pavimento, lo que provoca la influencia de una o más de sus capas.

(a) *Falla superficial*

(b) *Falla estructural*

Para disminuir el daño provocado por estas fallas, es necesario aplicar refuerzos a la estructura o hacer una reconstrucción, de tal manera que se cumpla con las exigencias requeridas del tránsito.

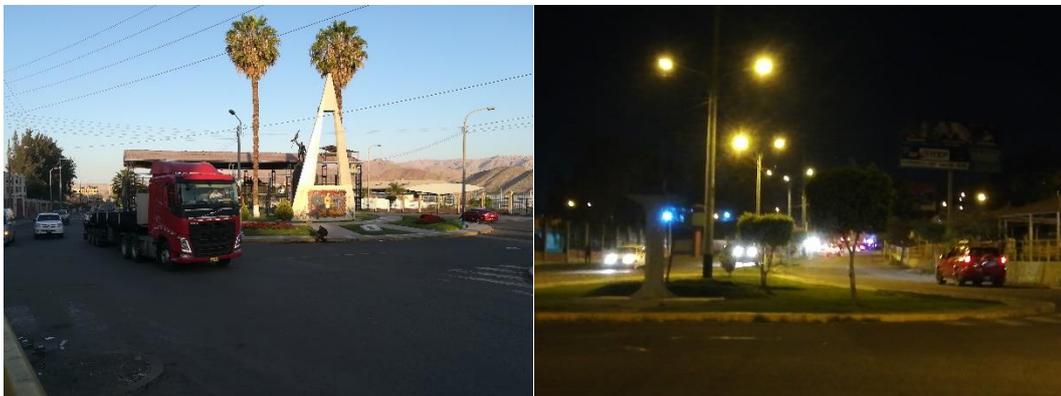
*Figura 6.* Tránsito vehicular actual

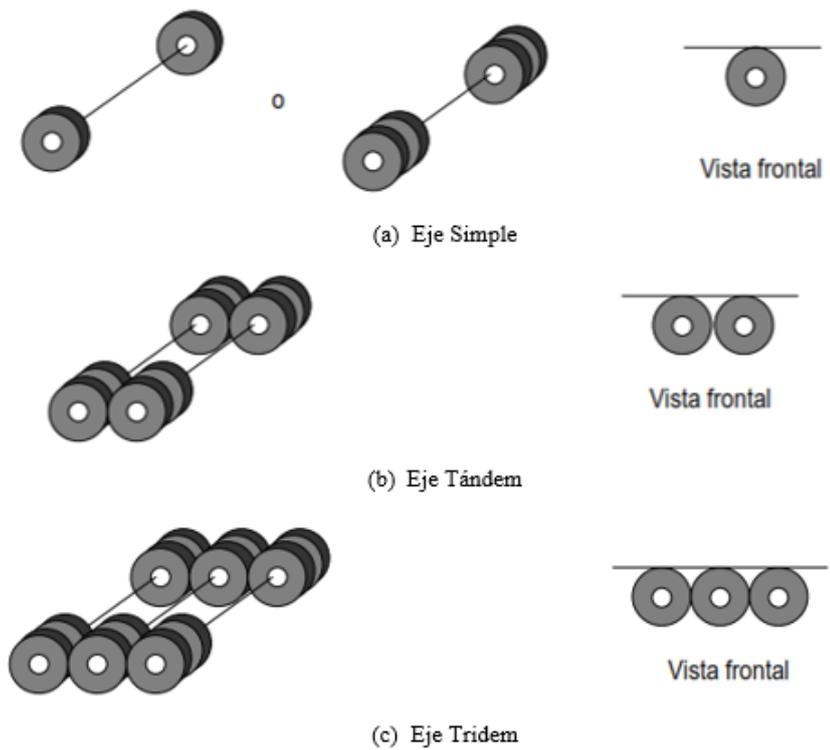
Figura 7. Tipos de ejes

- Eje simple. Consta de un solo eje, que incluye en sus extremos una o dos ruedas sencillas.
- Eje tándem. Consta de dos ejes simples, que incluye en sus extremos dos ruedas dobles.
- Eje tridem. Compuesto de tres ejes simples, que incluye en sus extremos dos ruedas dobles.

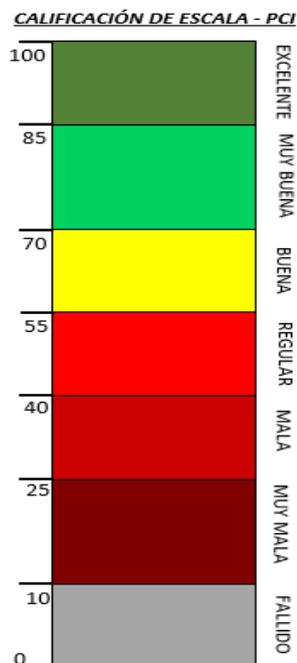
Figura 12. Rangos de Calificación del PCI

Según el ASTM D-6433, el PCI es un indicador numérico que califica el estado o condición superficial del pavimento, el cual contiene una escala de clasificación, en donde este índice varía desde (0) para denominar a un pavimento fallado, hasta cien (100) para un pavimento en perfecto estado, como observamos en la figura (5), esto basado en las clases de daños o fallas encontradas, el grado de severidad y la cantidad de los mismos. Por medio de este método se tendrá una base objetiva para determinar la necesidad de una rehabilitación y mantenimiento con una identificación temprana con un seguimiento continuo.

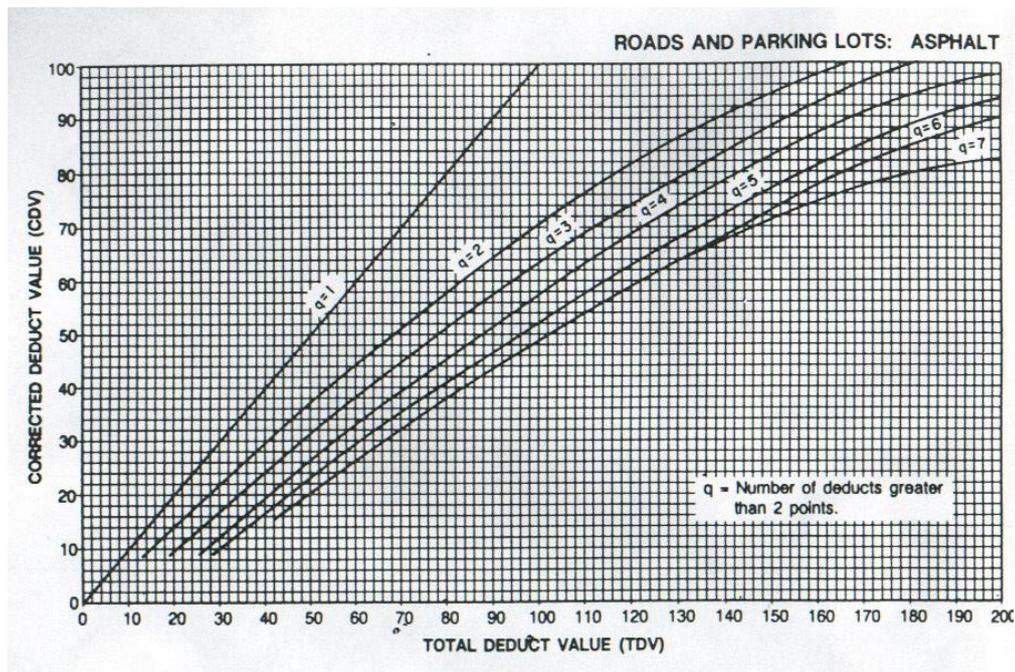
Figura 16. Curva de corrección para pavimentos asfálticos

Se determina mediante un procedimiento iterativo, que consiste en determinar el número de valor deducido mayor que 2,0 el cual se denominará “q”, luego se sumará todos los valores deducidos individuales para obtener el “valor deducido total” y, seguidamente, se utilizará la curva de corrección en la figura 16, donde en el eje horizontal se encuentra el “valor deducido total” y las curvas representan a “q”:

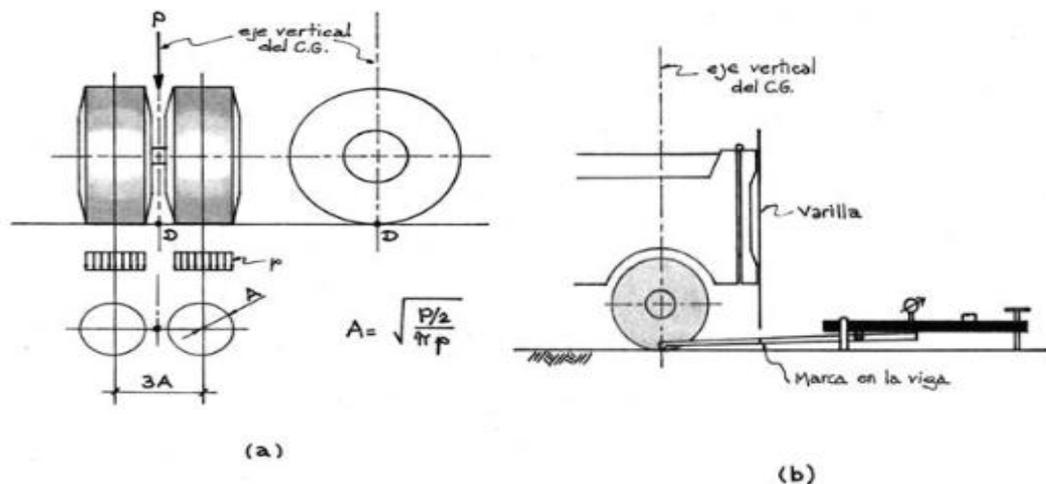
Figura 18. Configuración geométrica del sistema de carga

Teniendo nuestro punto en este caso llamado “punto D”, se colocará la llanta doble sobre el punto marcado, coincidiendo este con el eje vertical del centro de gravedad del neumático, como se muestra en la figura 18.a.

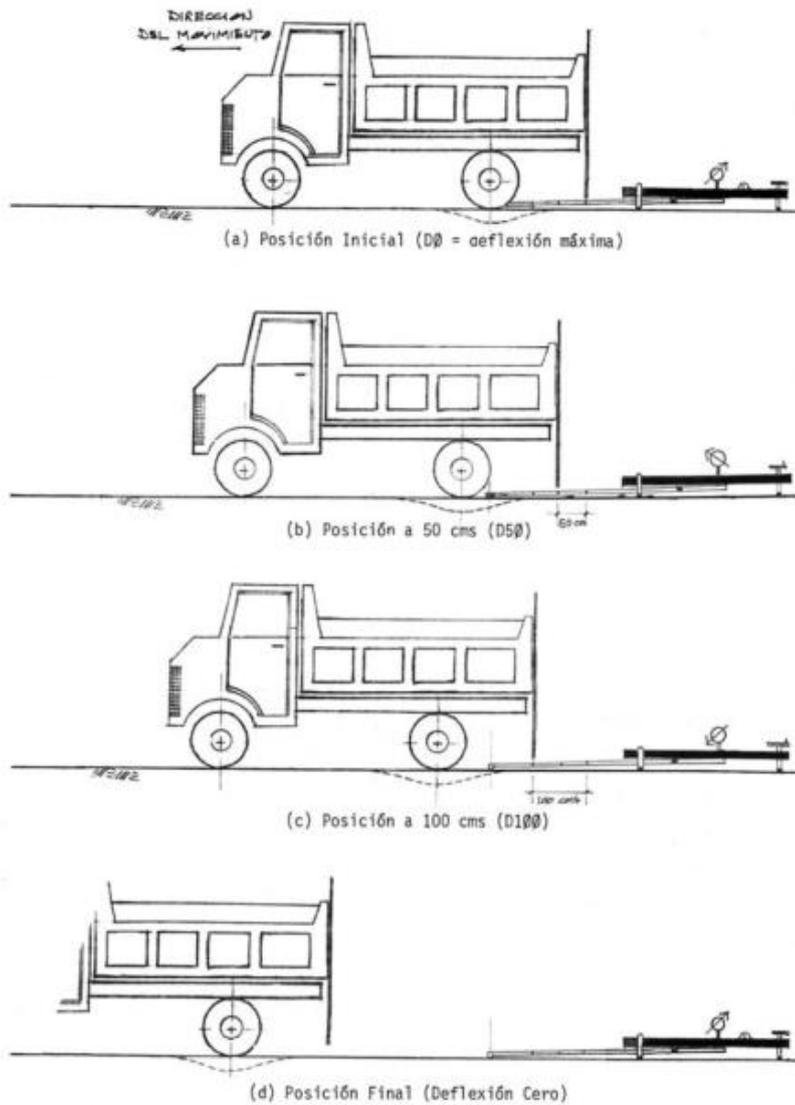
Figura 19. Procedimiento de medición de deflexión  
Fuente: Hoffman y Del Águila, 1985.

- c) Los puntos posteriores estarán ubicados a diferentes distancias, las cuales son las deflexiones adicionales, la primera lectura tomada de la distancia 0 cm, será nuestra deflexión máxima. Figura 19.

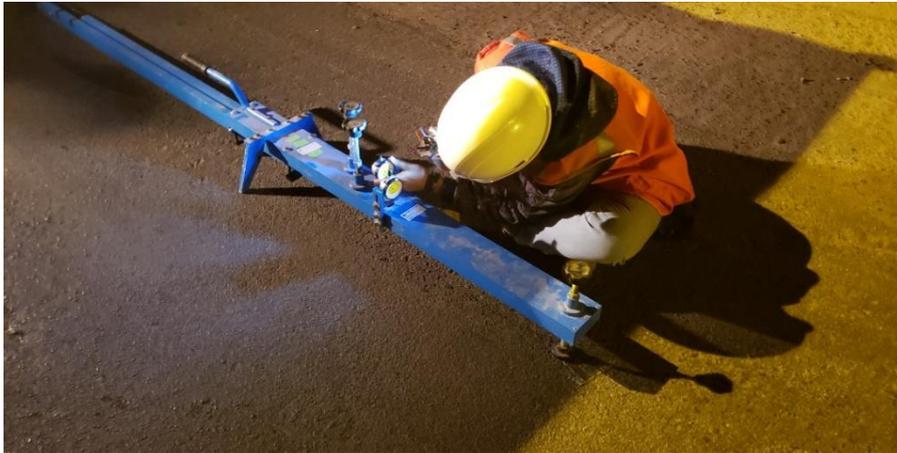
*Figura 25. Empleo de la viga Benkelman*

d) Viga Benkelman: Deflectómetro mecánico simple, que consta de una palanca, suspendida en un bastidor, se transmitirá la deflexión vertical del punto de medida a un comparador o dial medidor.

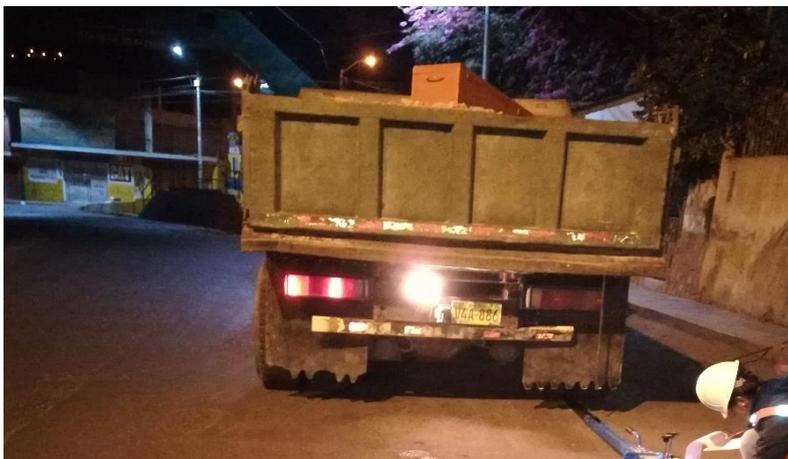
*Figura 26. Vehículo de carga para ensayo de viga Benkelman*

e) Vehículo de carga: Este equipo será usado para la ejecución del ensayo de deflexión, dicho vehículo estará cargado con un peso total de 80 KN (18000/lbf), y cuyas llantas estarán infladas a 480 a 550 kpa. El cual en su parte trasera deberá llevar la viga Benkelman, el que irá midiendo la deflexión del pavimento.

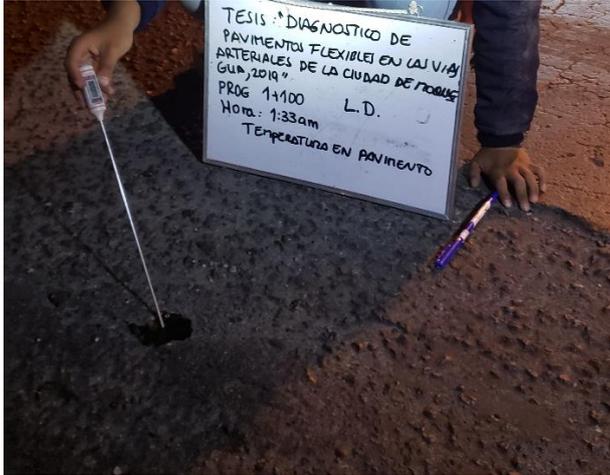
Figura 27. Termómetro utilizado para el pavimento

f) Termómetro: Instrumento que varía de 0° a 100°C con divisiones cada grado.

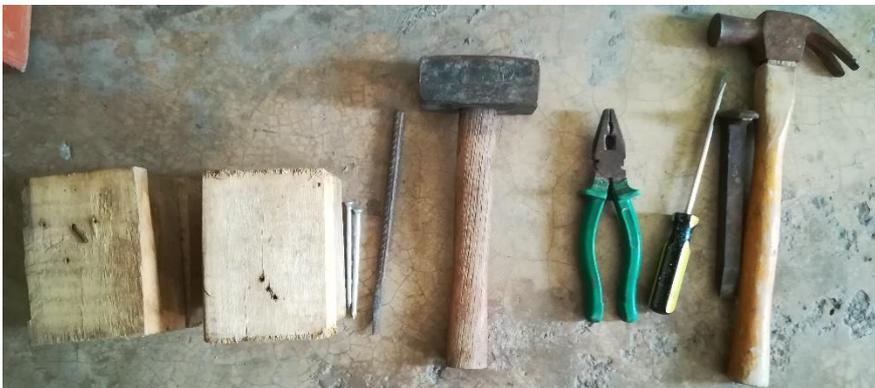
g) Barreno: Útil para realizar orificios en el pavimento de 40 mm de profundidad y 10 mm de diámetro.

Figura 28. Instrumentos utilizados para el desarrollo de la investigación

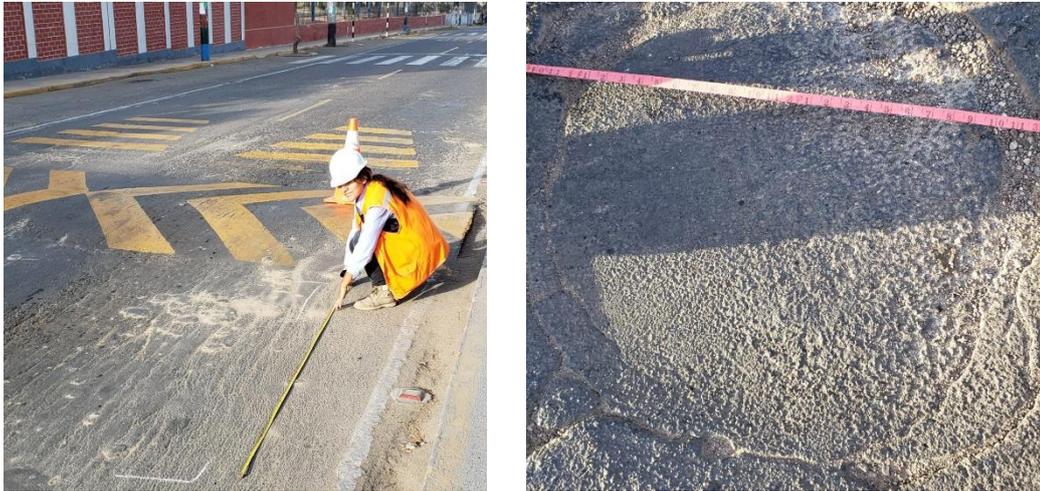
i) Cinta métrica: Necesario para la toma de medidas.

- j) Regla de medición: Equipo necesario, cuya forma de plancha delgada y rectangular, rígida, podrá ser útil para medir profundidades y longitudes, en algunas fallas presentes.

*Figura 29.* Flexómetro y cinta métrica utilizados para la medición.

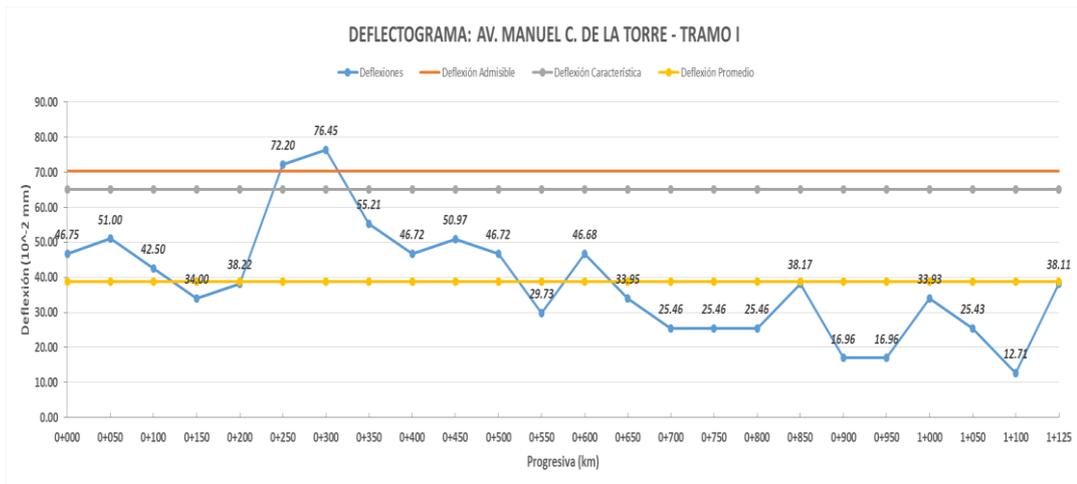
Figura 56. Deflectograma: Av. Manuel Camilo de la Torre – tramo I  
Fuente: Elaboración propia.

Una vez realizado el desarrollo de la evaluación con la viga Benkelman se complementará con el siguientes deflectograma del tramo I, que nos permitirá realizar una comparación entre las deflexiones halladas, de esta manera, al obtener una deflexión admisible de 70.35, y siendo este valor mayor a la deflexión característica 65.01, la capacidad del pavimento aun es suficiente para la demanda de tráfico existente. Sin embargo, como se aprecia en las figuras, algunas deflexiones de campo superan al valor de la deflexión admisible, y además el radio de curvatura hallado es menor a 100 como se observa en la figura 58, esto puede ser por la baja capacidad de una capa del pavimento en algunos tramos, por lo que se requeriría un refuerzo estructural.

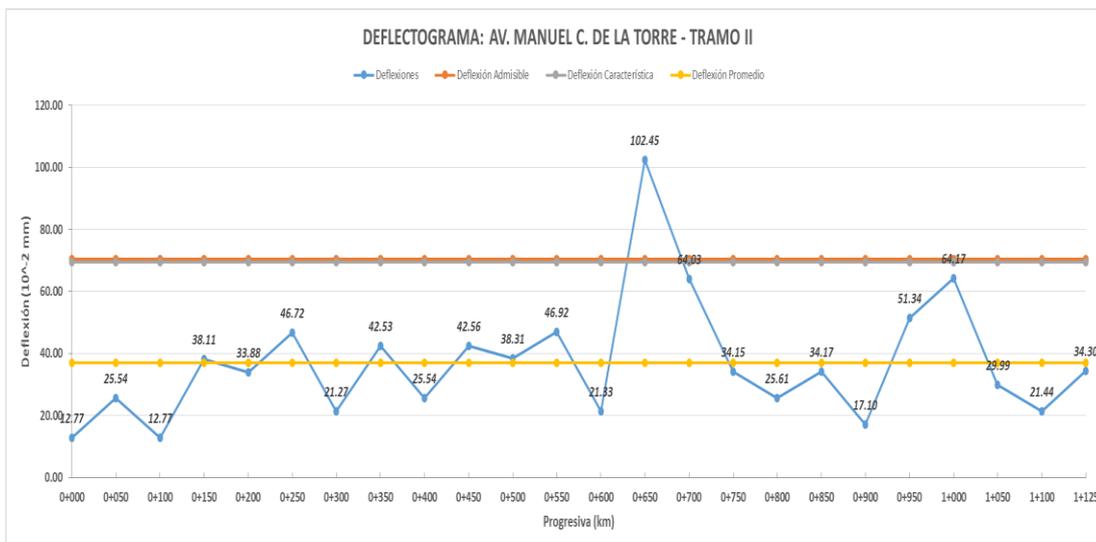
Figura 57. Deflectograma: Av. Manuel Camilo de la Torre – tramo II  
Fuente: Elaboración propia.

Al igual que la conclusión anterior la deflexión admisible para el tramo II es de 70.35, valor mayor a la deflexión característica, el cual fue de 69.49, no existiendo algún problema estructural del pavimento, a excepción de un tramo comprendido entre 0+600 hasta 0+750, cuyo radio de curvatura resulta menor que 100 como se observa en la figura 59, por lo tanto, dicho tramo requiere un refuerzo estructural.

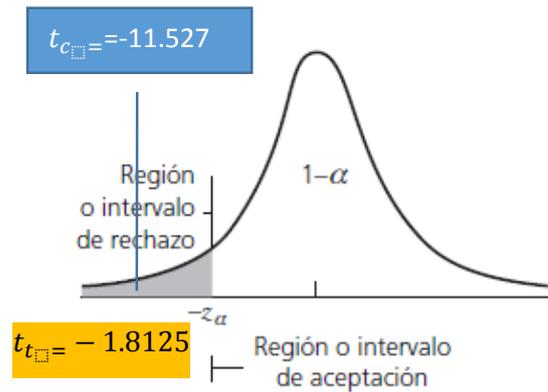
Figura 61. Curva de región o intervalo de rechazo y aceptación del tramo II

Operando		
$\bar{x}$	28.7273	
s	11.97573	
n	11	
$\mu$	70.35	
t	-11.527	t calculado
g'	10	
$\alpha$	0.05	
t	1.8125	t tabla

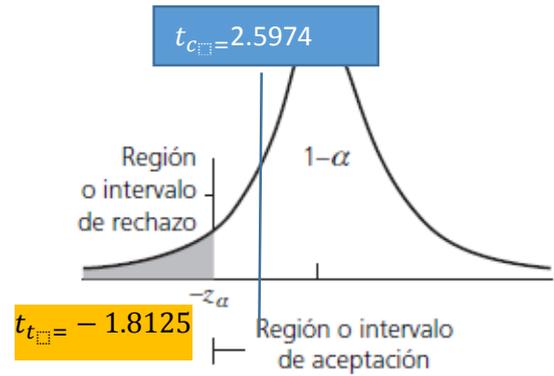
Figura 62. Curva de región o intervalo de rechazo y aceptación del tramo I (PCI)

<u>Operando</u>	
$\bar{x}$	68.918
s	17.7721
n	11
$\mu$	55
t	2.5974 t calculado
g'	10
$\alpha$	0.05
t	1.8125 t tabla

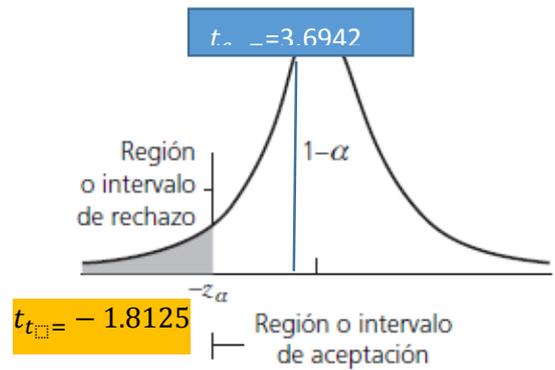
Figura 63. Curva de región o intervalo de rechazo y aceptación del tramo II (PCI)

Operando		
$\bar{x}$	66.2591	
s	10.10843	
n	11	
$\mu$	55	
t	3.6942	t calculado
g'	10	
$\alpha$	0.05	
t	-1.8125	t tabla

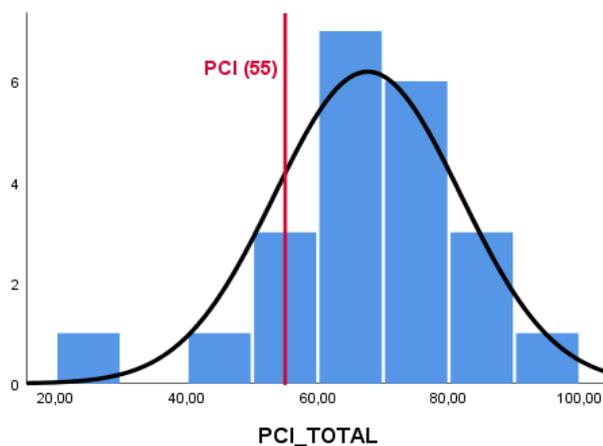
*Figura 64.* Gráfico de la distribución normal del PCI

Como el sig es mayor a 0.05 por tanto no se rechaza la hipótesis nula. Es decir, la condición del pavimento (PCI TOTAL) obtenidas en campo corresponde a una distribución normal, como se muestra en el siguiente gráfico.
